# 2016年熊本地震による東海大学阿蘇キャンパス1号館の被害調査

東京工業大学 西村研究室 梶原僚太

2016年熊本地震で被災した東海大学阿蘇キャンパス1号館について、被害調査を行った。

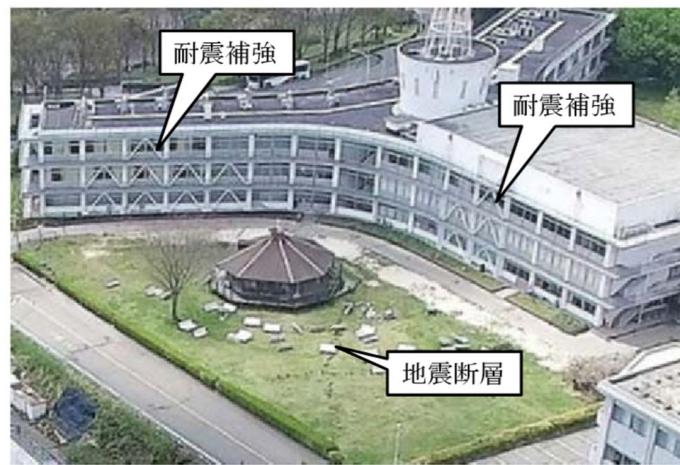
東海大学阿蘇キャンパス1号館

2016年熊本地震で被災した東海大学阿蘇キャンパス1号館はRC3階建てで、平面は三叉状である。また、周辺地盤では、地震断層による地割れが生じており、柱や梁についてだけでなく、スラブについても損傷が確認された。生じた被害について調査を行うため、墨田とレーザー距離計による測定を行った。

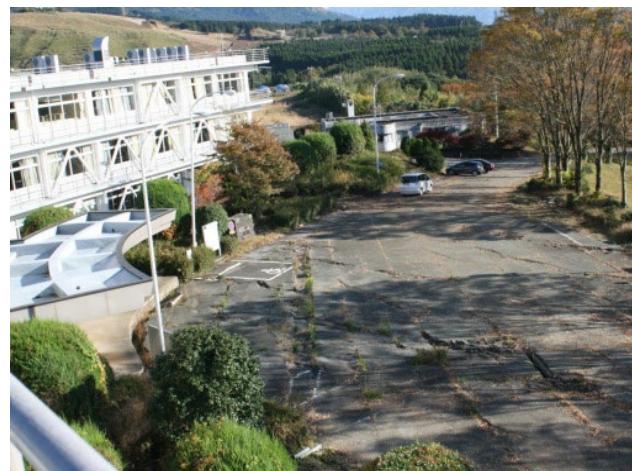
建物周辺の地割れ

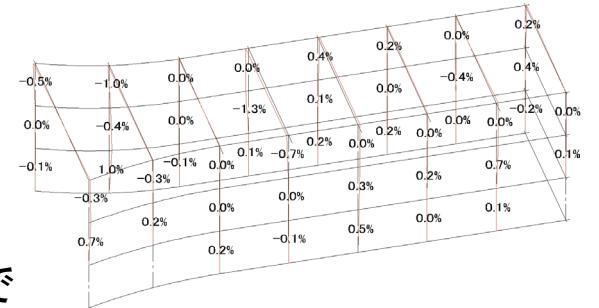
Aウイング計測結果

計測結果を図に示す。記載のない柱に関しては、植木等の障害物によって墨出線が照射できず、データの取れなかったものである。スラブに関しては2階と3階では同程度の傾斜が見受けられ、建物中央部から各ウイングに向かって低くなっていることが分かった。

Aウイングでは妻面へ傾斜、Bウイングは1.0%ほどの傾斜角で妻面へ傾斜、Cウイングでは中央部へ向かって傾斜していた。

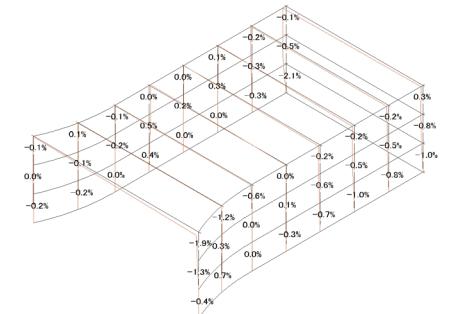
Cウイング計測結果

柱の傾斜はAウイングBウイングに関しては1階から3階で同程度の傾斜が見られたが、Cウイングの1階は、Cウイング2階、3階よりも大きい傾斜が観測された。
