構造スリットを有する実大5層RC造建物載荷実験

東京工業大学 河野・篠原研究室 北村史登

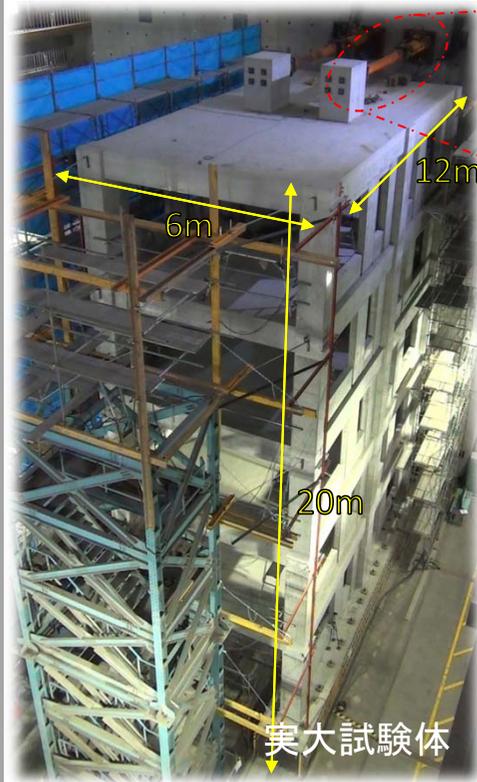
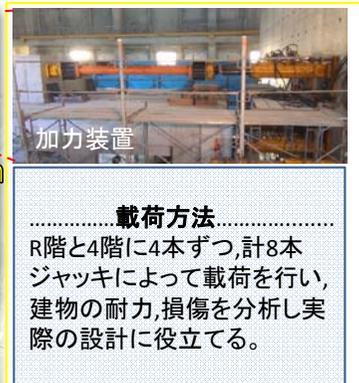
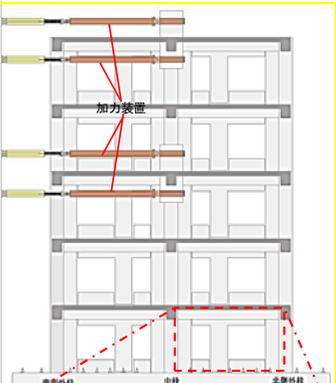
2.実験概要...

本実験で提案する構造形式の特長

- 構造スリットにより非構造壁の損傷を防ぐ
- 危険断面位置を柱フェイスから袖壁端部に移動させることにより柱梁接合部の損傷を防ぐ
- 袖壁を活用し、架構の耐力、剛性の向上

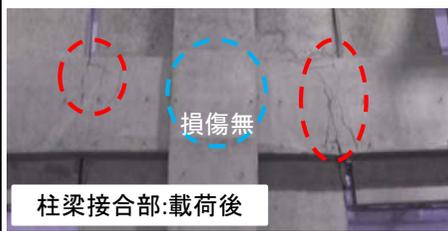
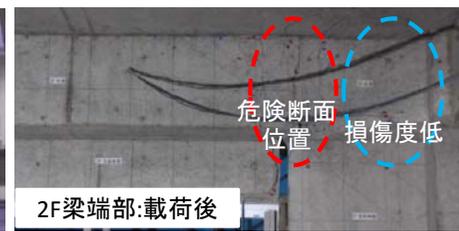
3.1 柱梁接合部,梁端部での損傷...

柱梁接合部に損傷は見当たらず、またひび割れがスリット付近に集中していることから危険断面位置も柱フェイスから袖壁端部へと移動していることがわかる。

- 構造スリットを設けることにより、非構造壁の損傷を抑えることができた。
- 設計通り、危険断面位置を柱フェイスから袖壁端へ移動することができた。
- 柱梁接合部での損傷も確認されなかった。
- スリットに損傷が集中することにより、梁における最大ひび割れ幅が5.0mmといった大きな値となった。

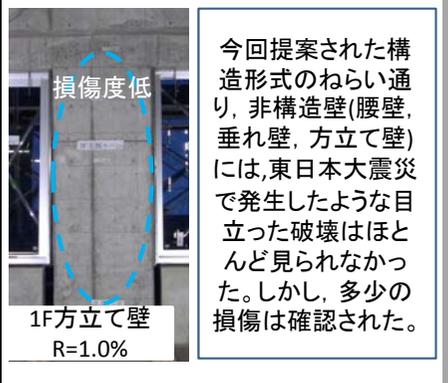
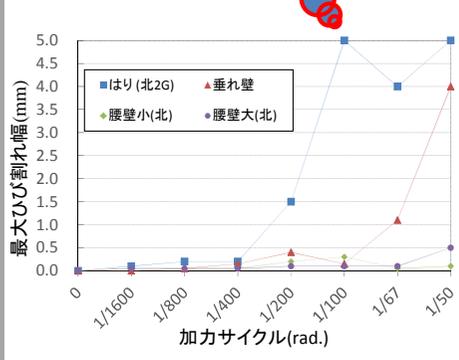
3.3 損傷の分析...

梁ではスリット付近に損傷が集中した分、最大ひび割れ幅が5.0mmと大きな値となった。
