実大5層RC造建物の静的載荷実験 -FEM解析による損傷量の予測-

東京工業大学大学院 河野研究室 桑原 亮

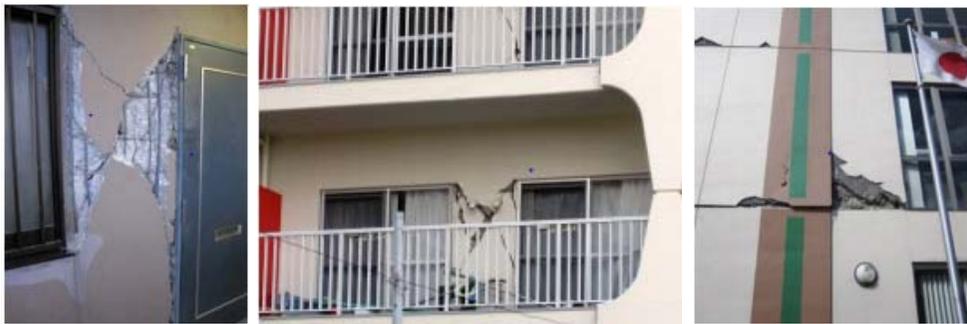
写真: 東日本大震災の被害状況

東日本大震災では、構造部材の耐震性能が確保され、建物が倒壊に至らない場合でも非構造部材の損傷が激しいことで建替えを余儀なくされる例や復旧に莫大な予算と時間を要した例が報告されている。

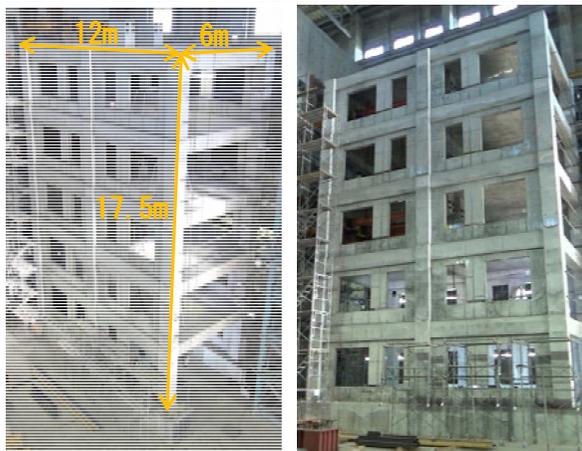
実大5層鉄筋コンクリート造建物に対して、静的載荷実験を行った。実測された損傷量（ひび割れ幅・ひび割れ長さ）とFEM解析から得られた損傷量の整合性を確認し、損傷予測が適切であるかを評価する。

写真: 試験体全景

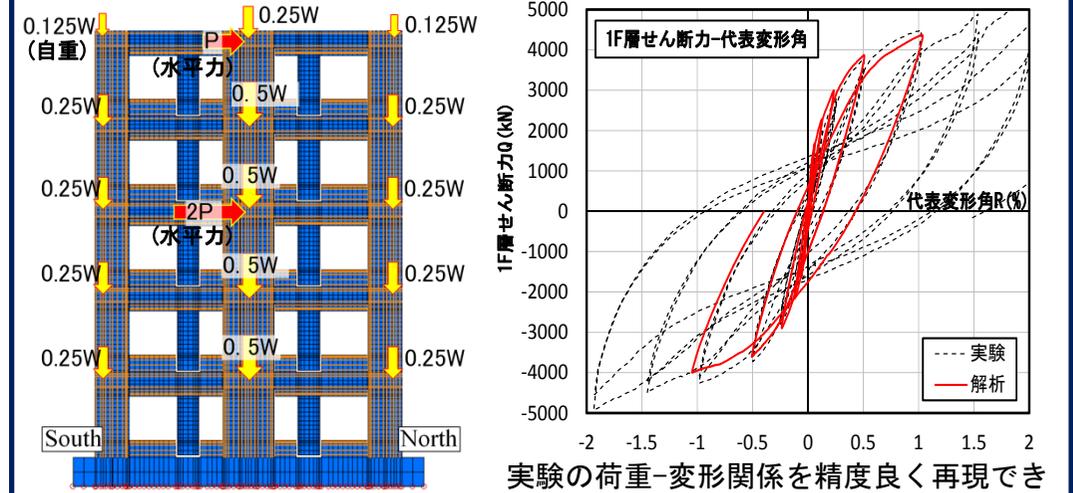
図: 解析モデル

実験の荷重-変形関係を精度良く再現できている。

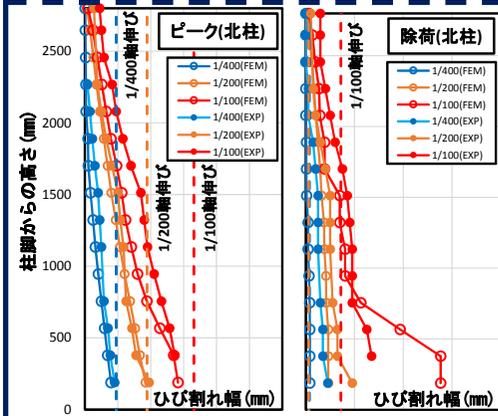
4-1. ひび割れ幅の予測 (北柱)

実測されたひび割れ幅とFEM解析から得られたひび割れ幅がおおよそ一致しており、精度良くひび割れ幅を予測できているのがわかる。

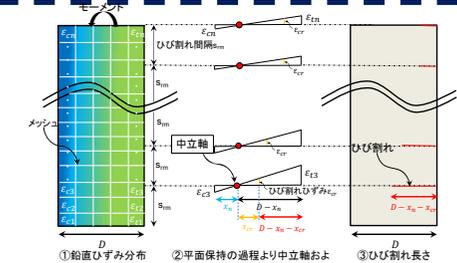
4-2. ひび割れ幅の予測

ひび割れ長さを部材の表面積で除したひび割れ率が精度良く予測されている。

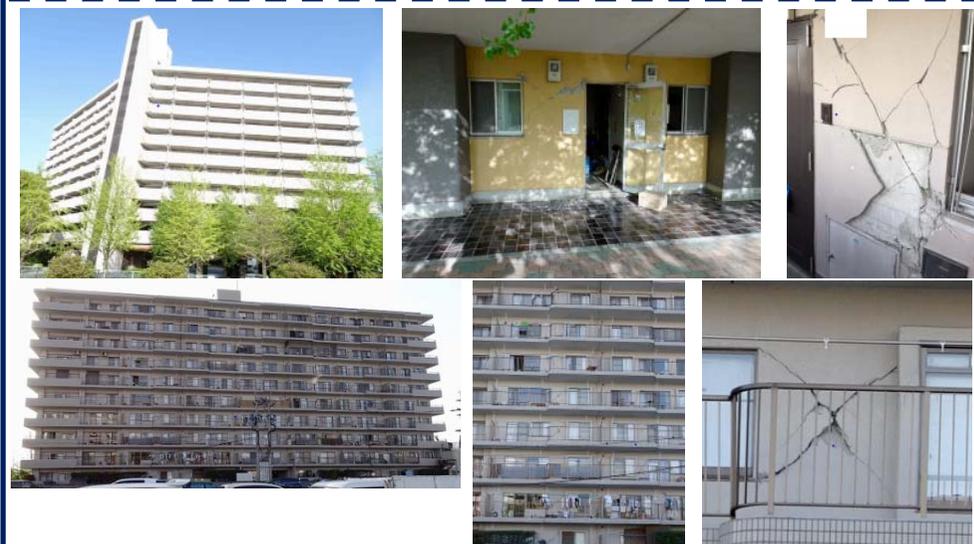
2016年 熊本地震

一見、無被害に見えるが、非構造部材に過大な損傷が生じている。

→ 建物の機能が失われ、継続使用不可能な状況になった。
