# RC構造梁におけるカットオフされた二段目主筋の付着性状

## ①鉄筋の腐食

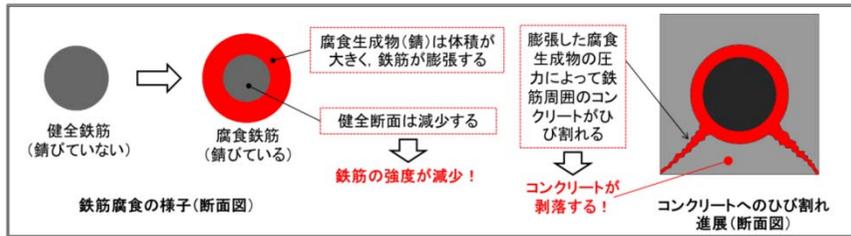
鉄筋の腐食(錆)は鉄筋コンクリート造の構造物にとって代表的な劣化現象です。鉄筋が腐食すると下の図に示すような様々な問題を引き起こします。

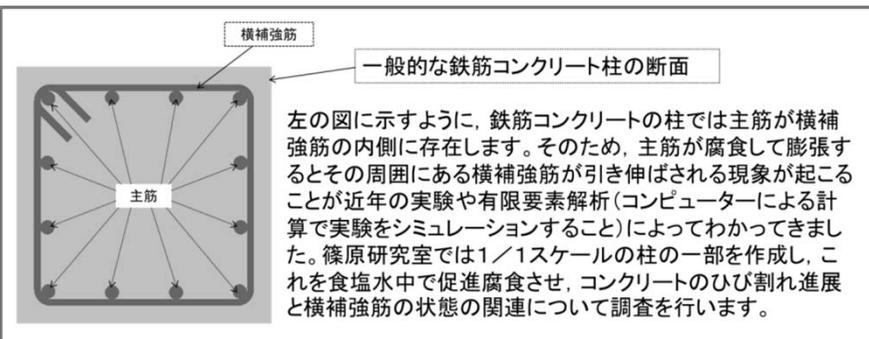
左の図に示すように、鉄筋コンクリートの柱では主筋が横補強筋の内側に存在します。そのため、主筋が腐食して膨張するとその周囲にある横補強筋が引き伸ばされる現象が起こることが近年の実験や有限要素解析(コンピューターによる計算で実験をシミュレーションすること)によってわかってきました。篠原研究室では1/1スケールの柱の一部を作成し、これを食塩水中で促進腐食させ、コンクリートのひび割れ進展と横補強筋の状態の関連について調査を行います。

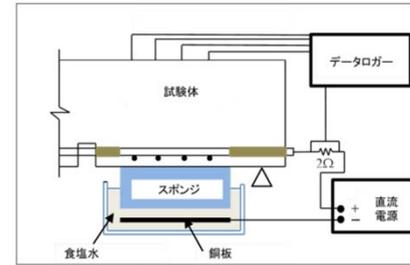
促進腐食試験の概念図

2014年に本学を卒業したインドネシア留学生のアリス・アリヤントさんと指導教員、篠原保二先生は鉄筋コンクリート造の梁を模擬した試験体を作成し、促進腐食試験によって内部の鉄筋を腐食させました。促進腐食試験とは、鉄筋に電流を流すことによって自然界の場合よりもずっと早く腐食を進行させる実験方法です。腐食した梁試験体は加力装置(右下写真)によって曲げ、腐食した鉄筋とコンクリートとの付着力(すべりに抵抗する力)を調査しました。
